# A Punta Marina Terme recuperata un'ancora antica

di Faustolo Rambelli

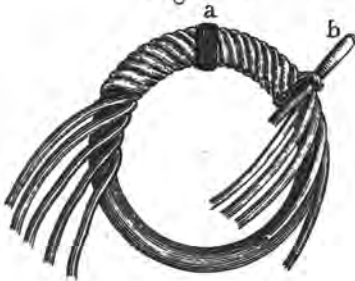
Dal libro di Darcy Lever, L'Ancora di Speranza del Giovane Ufficiale di Marina, (titolo originale: The Young Sea Officer's Sheet Anchor del 1835), rieditato da A. Forni nel 1989, sono ripresi questi disegni che mostrano rispettivamente: un'ancora ammiragliato a ceppo fisso in legno con le lettere a indicazione dei suoi componenti; come si realizza la ghirlanda a protezione della cicala; come si ala e si abbozza l'ancora alla nave.

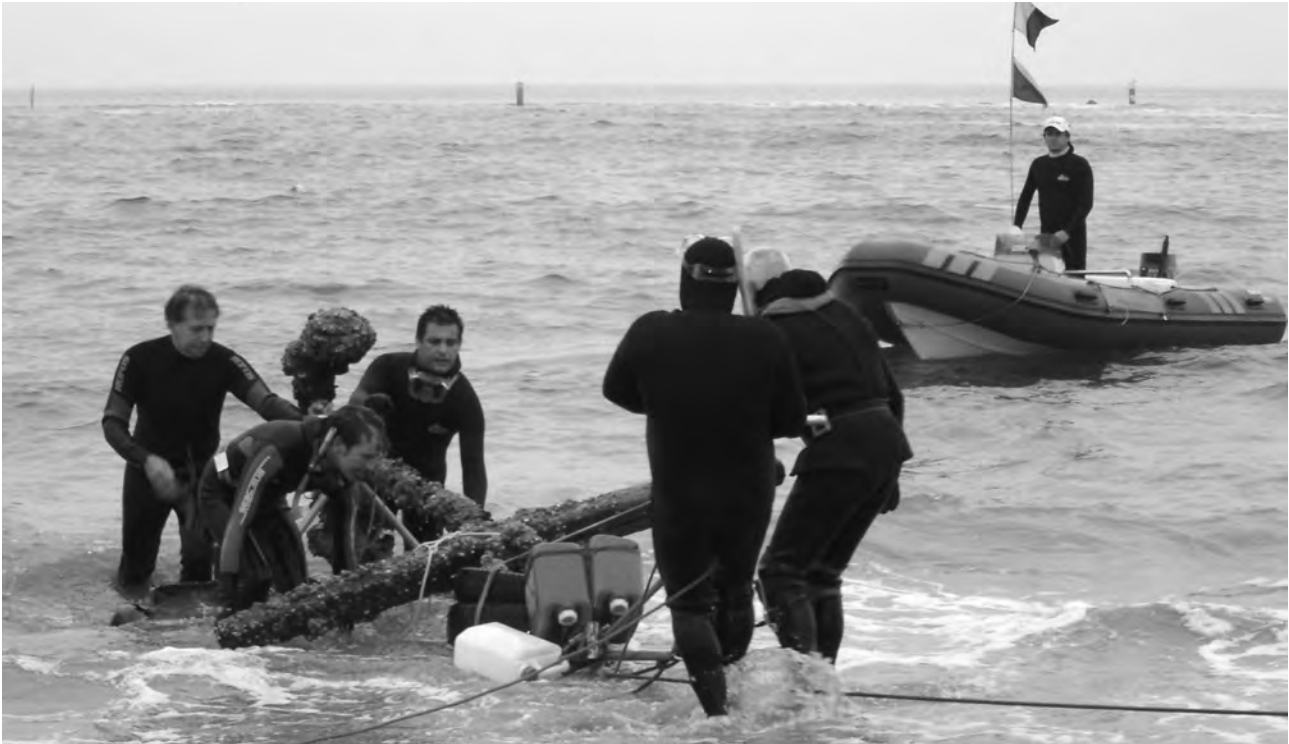
Fig. 366

21 ottobre 2006 – l'ancora, fissata su un carrello per gommone adattato allo scopo, viene alata a braccia sulla spiaggia.

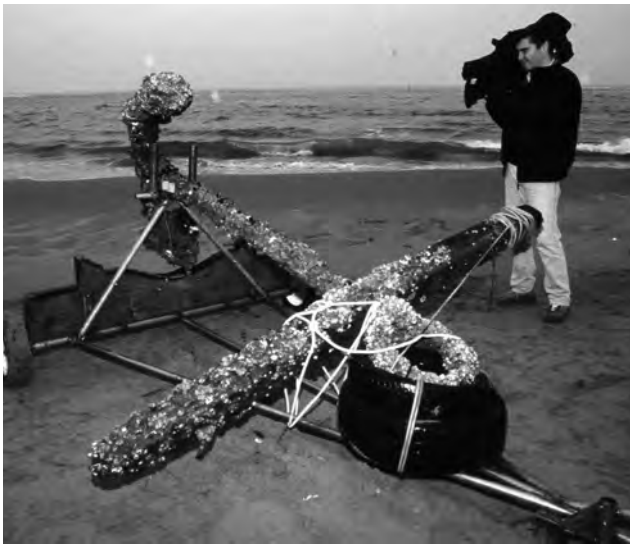
21 ottobre 2006 – l'ancora sulla spiaggia in attesa del trasporto al Centro Iperbarico di Ravenna dove sarà immessa in una buca, appositamente realizzata, piena d'acqua per proteggerla dagli agenti atmosferici e permettere la dissalazione del legno.

L'ancora, come detto, si presenta in buono stato di conservazione, il suo peso è stimato in poco più di 2 quintali e le dimensioni, rilevate con le incrostazioni quindi approssimative, sono relativamente modeste: il fuso è lungo m. 2,40; i bracci compreso marre misurano 1 metro, la distanza tra le due unghie delle marre è di m. 1,20; il diametro della cicala è di cm. 35; il ceppo è lungo m. 2,15. Questo è costituito da due valve in legno fissate con quattro perni di ferro ribattuti a una piastra metallica attaccata al fuso. Le due ali del ceppo, molto probabilmente, erano unite tra loro da fasce metalliche, come da normale prassi costruttiva.

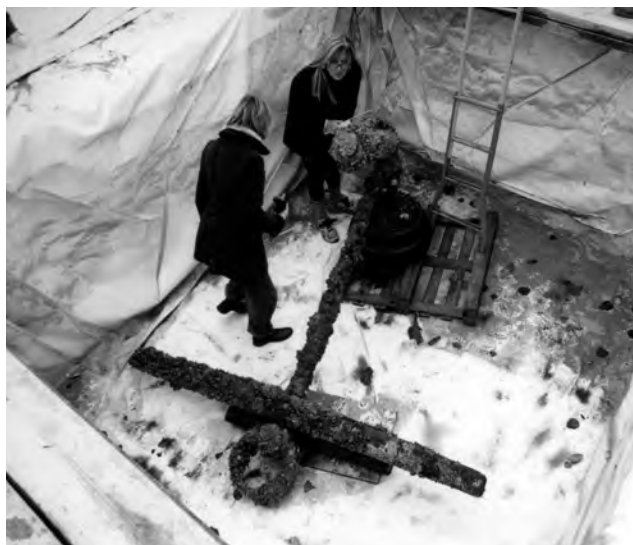
15 novembre 2006 – presso il Centro Iperbarico di Ravenna i tecnici della Soprintendenza per i Beni Archeologici dell'Emilia-Romagna procedono a un controllo dell'ancora all'interno della buca, momentaneamente prosciugata, per valutarne lo stato di conservazione e il necessario restauro conservativo.

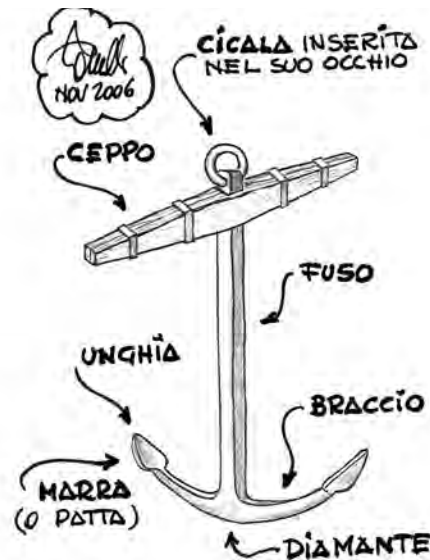
Schema dei componenti l'ancora ammiragliato con ceppo fisso in legno (dis. F. Rambelli).

Con riferimento alla figura 9, vediamo che l'ancora nel suo insieme si compone delle seguenti parti: “fuso” è la parte centrale dell'ancora dalla cui base si dipartono i “bracci”; all'estremità dei bracci ci sono le “marre” – o “patte” – che sono la parte dell'ancora che deve far presa sul fondale; “unghia” è la parte terminale della marra; “diamante” è il punto d'unione del fuso con i bracci; nella parte alta il fuso ha un foro chiamato “occhio per la cicala”; “cicala” è l'anello inserito nell'occhio per l'attacco del cavo o della catena d'ancoraggio; “ceppo” nel nostro caso “fisso”, è posto nella parte alta del fuso, sotto la cicala, in posizione ortogonale ai bracci, che poggiando sul fondale permette a una marra di far presa
